**Revision des 29-poligen Schleifringkörpers im Hause MIBAG, inklusive Verdrahtung und neuer Lackierung**

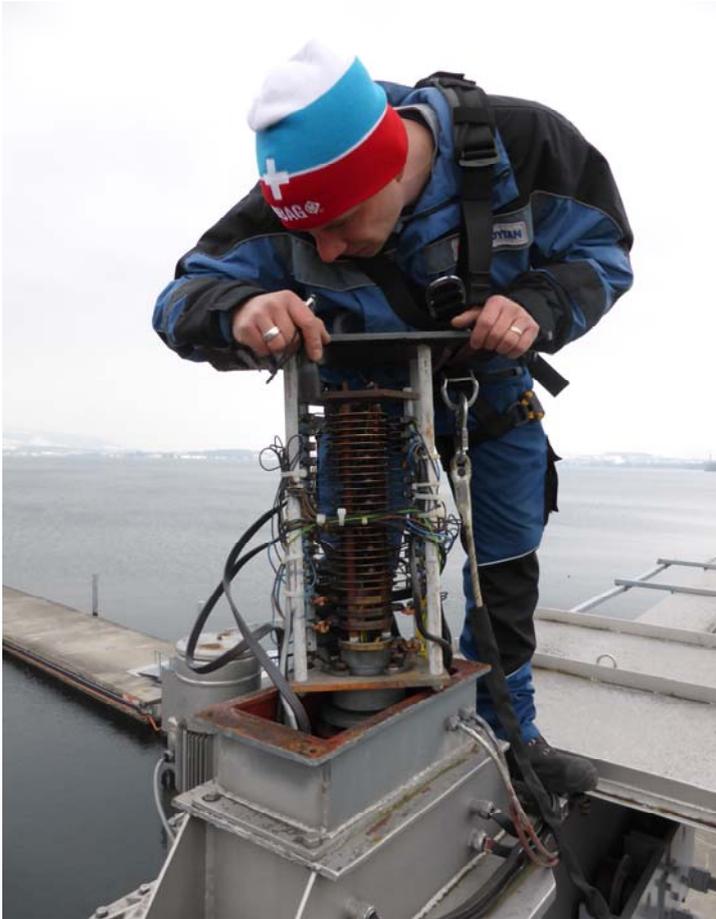
**Demontage und Montage des Schleifringkörpers in luftiger Höhe!**

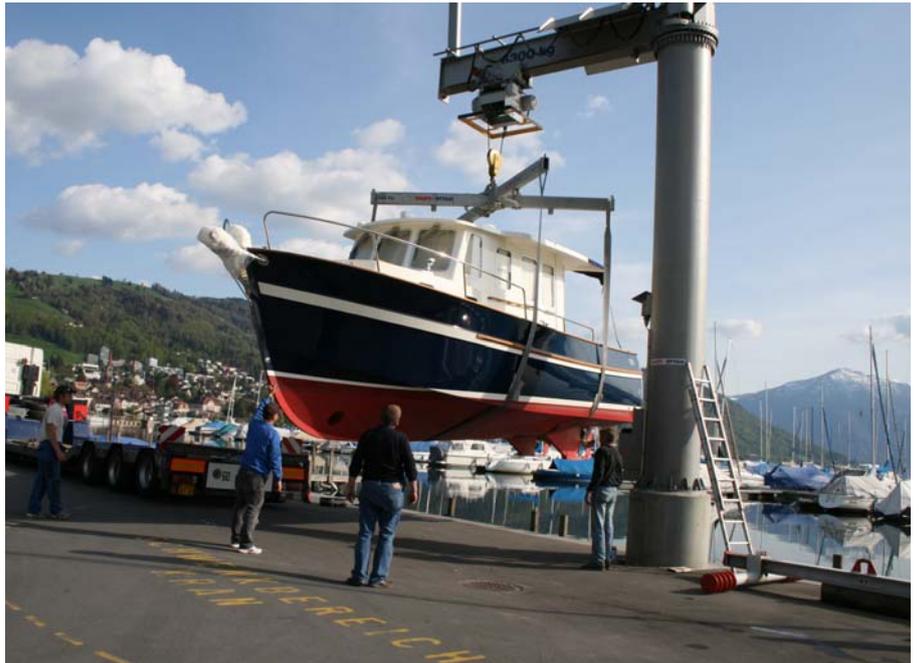
**Termingerecht zur Saison 2015 können die Schiffe wieder in den Zugersee sicher eingewässert werden**
